**Herkunft, Eigenschaften und Konservierungsmöglichkeiten
von Lettenkeuper- und Schilfsandsteinen
an Baudenkmalen in Thüringen**

DISSERTATION

an der Fakultät Bauingenieurwesen
der
Bauhaus-Universität Weimar

Weimar 2009

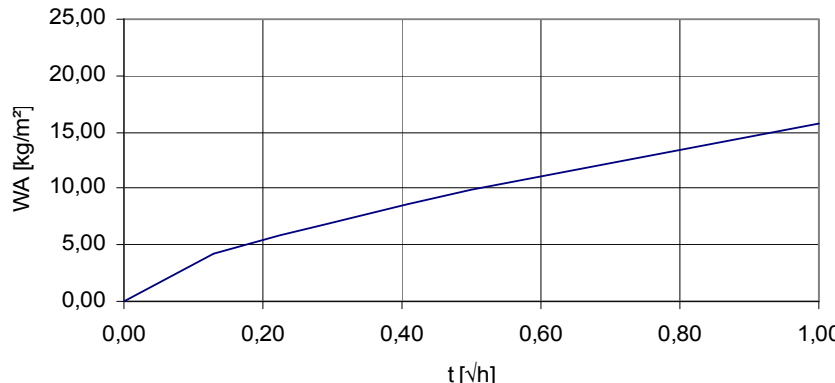
11,84
Hygroskopische Wasseraufnahme (25-95% r.F.)	[M.-%]	1,06	
<div>Kapillare Wasseraufnahme der Probe VOB</div> <div>

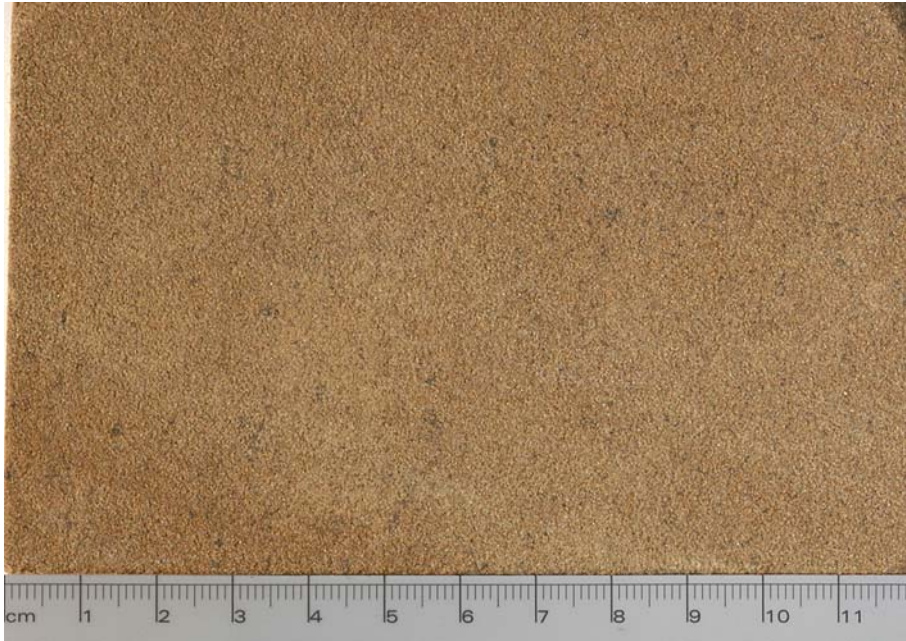
Megaskopischer Überblick		Probe OLH
Herkunft der Probe	Orlishausen Abbruchmaterial von der Kirche in Orlishausen	
Abbauort	Orlishausen	
Geologisches Alter	Keuper, Unterer Keuper (kuS)	
Geologische Kurzbeschreibung	Tonig-ferritisch gebundener, gelbbrauner, feinkörniger Sandstein	
Klassifikation	Feldspatführender Sandstein mit Gesteinsbruchstücken (Sublitharenit)	
Abbildung Musterplatte trocken, Oberfläche gesägt

Gesamtfarbe	gelbbraun	
Detailfarben	Schwärzliche und bräunliche Fleckenbildungen und bräunliche Streifen	
Struktur	feinsandig, feinporig homogen	
Textur	deutliche Schichtung, durch ferritische Partikel erkennbar	
Verwitterungsverhalten	Bei längerer Feuchtigkeitsbelastung oder an wasserbelasteten Bauteilen mäßig bis schlecht. An weniger feuchtigkeitsbelasteten Bauteilen meist gut. Schadbilder: Absanden, Abblättern, Schalenbildung	
Verwendungsbeispiele	Kirchmauer in Orlishausen	
Literaturhinweise	SCHMID (1873)

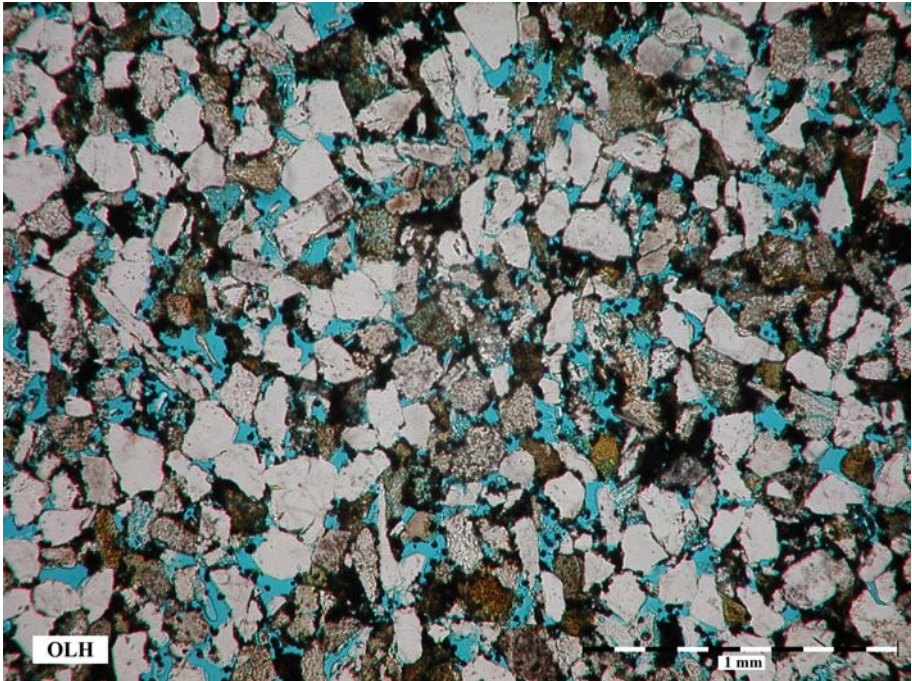
Mikroskopisches Beispiel (Dünnschliffauswertung)		Probe OLH
Herkunft der Probe	Orlishausen	
Abbildung

Komponenten	Quarz	
	Feldspäte	
	Gesteinsbruchstücke	
	Glimmer: wenig, meist alterierter Glimmer (Muskovit und Biotit)	
	Grünliche Minerale: selten hellgrüne Flocken	
	Sonstiges: Schliff von sehr kleinen opaken Partikeln (um 0,01 mm) durchstäubt	
Bindemittel	sehr reichlich ferritische opake Partikel (0,01-0,04 mm) reihenförmig und in Zwickeln gehäuft, auch breite Bereiche zwischen mehreren Klasten füllend und diese meist umschließend (ca. 10-15 %), sehr geringe sekundäre SiO ₂ -Anlagerung	
Diagenese (Kornbindung)	mäßig enge Packung, Quarzkornbindung partiell durch ferritische Substanzen, meist ohne direkte Bindung wegen der kleinsten ferritischen Partikel bzw. der offenen Porosität	
Sichtbarer Porenraum	mäßig porös: 0,05-0,08 mm	
Struktur	Korngrößen: 0,07-0,20 (-0,25 mm)	
	Kornformen: häufig isometrisch, ca. 30 % unregelmäßig vielkantig, auch spießig und prismatisch

Textur (Schichtung)	Deutliche Schichtung durch schichtige Anordnung ferritischer Partikel.	
Sonstiges

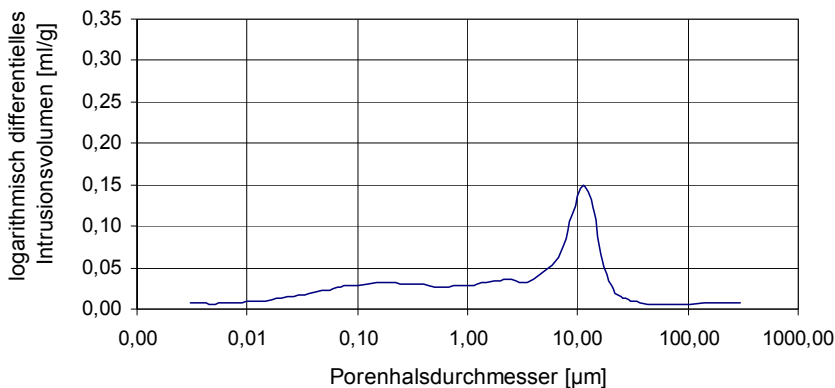
Gesteinstechnische Kennwerte			Probe OLH
Herkunft der Probe		Orlishausen	
Gefügekenwerte			
Reindichte	[g/cm³]	2,66	
Rohdichte	[g/cm³]	1,91	
Dichtigkeitsgrad	[-]	0,72	
Gesamtporosität	[V.-%]	28,20	
Offene Porosität aus Hg	[V.-%]	28,27	
Spezifische Oberfläche aus Hg	[m²/g]	5,59	
<p>Porenvolumenverteilung der Probe OLH</p>

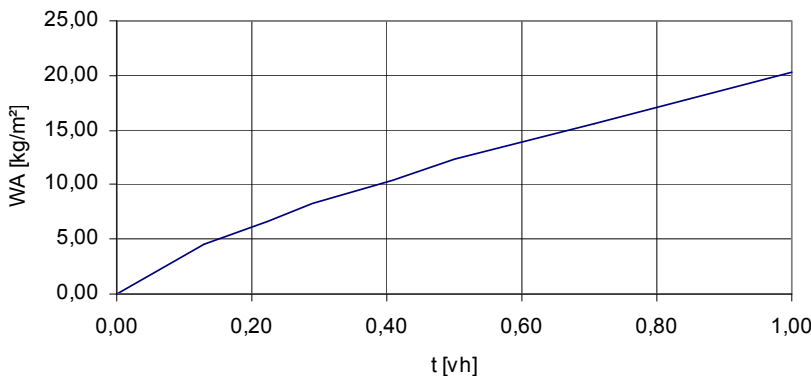
14,65
Hygroskopische Wasseraufnahme (25-95% r.F.)	[M.-%]	1,55	
<p>Kapillare Wasseraufnahme der Probe OLH</p>

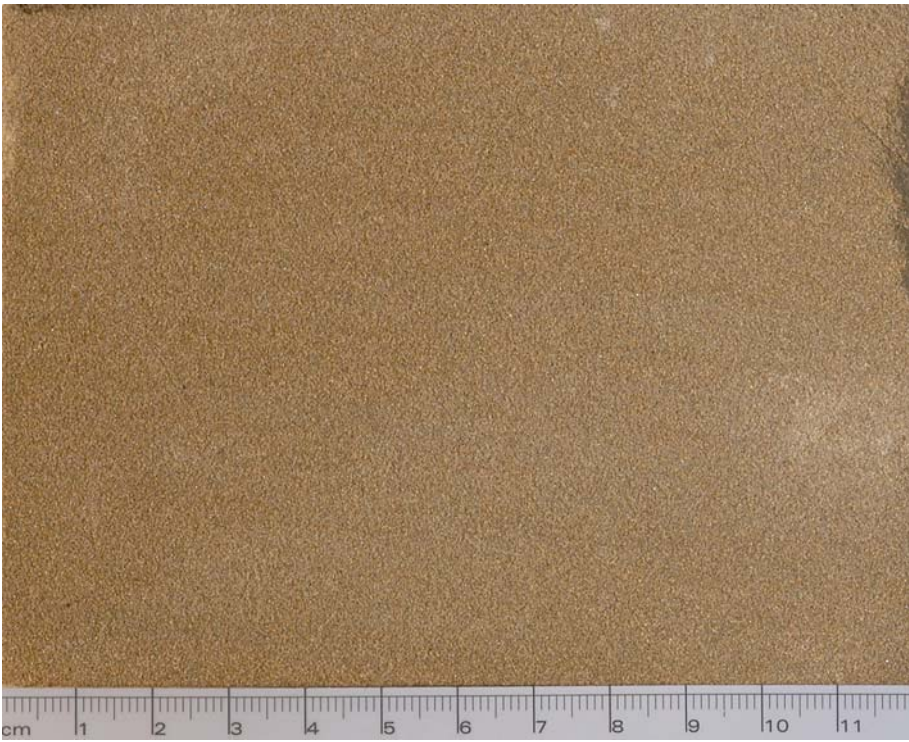
Megaskopischer Überblick		Probe TEU
Herkunft der Probe	Teutleben Material aus dem mittleren Steinbruch	
Abbauort	Teutleben	
Geologisches Alter	Keuper, Unterer Keuper (kuS)	
Geologische Kurzbeschreibung	Tonig gebundener, gelbbrauner, feinkörniger Sandstein	
Klassifikation	Feldspatführender Sandstein mit Gesteinsbruchstücken (Sublitharenit)	
Abbildung Musterplatte trocken, Oberfläche gesägt

Gesamtfarbe	gelbbraun, grünlichgrau, olivgrün	
Detailfarben	bräunliche Streifen	
Struktur	feinsandig, feinporig homogen	
Textur	gering ausgeprägt, wenig lagenweise Bindemittelanreicherungen	
Verwitterungsverhalten	Bei längerer Feuchtigkeitsbelastung oder an wasserbelasteten Bauteilen mäßig bis schlecht. An weniger feuchtigkeitsbelasteten Bauteilen meist gut. Schadbilder: Absanden, Abblättern, Schalenbildung	
Verwendungsbeispiele	Mauer- und Werksteine an vielen Gebäuden in Teutleben und Eßleben Stein im Ortsbild präsent

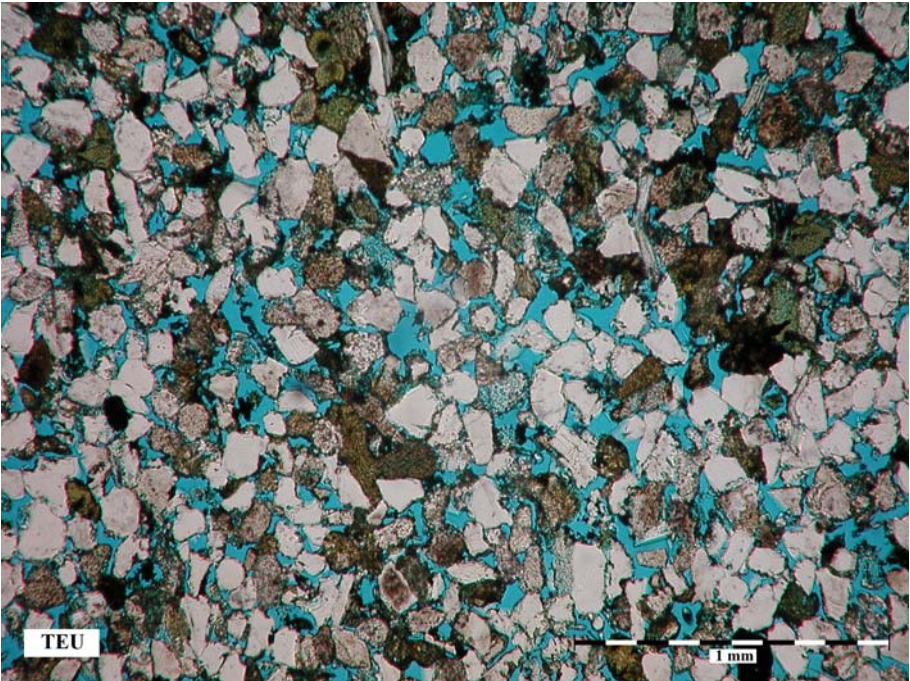
Mikroskopisches Beispiel (Dünnschliffauswertung)		Probe TEU
Herkunft der Probe	Teutleben	
Abbildung

Komponenten	Quarz	
	Feldspäte	
	Gesteinsbruchstücke	
	Glimmer: wenig, meist Muskovit (oft lange Blättchen bis 0,5 mm)	
	Grünliche Minerale: in Zwickeln Chlorit, auch umgewandelte Biotite	
	Sonstiges	
Bindemittel	mäßig helle und grau tonige Aggregate, geringe sekundäre SiO ₂ -Anlagerungen, wenig ferritische Substanz	
Diagenese (Kornbindung)	sehr aufgeweitetes Korngefüge, Klasten z.T. isoliert liegend, selten längliche Quarzkornkontakte, z.T. dünne Tonhäute zwischen den Klasten	
Sichtbarer Porenraum	weitporig, zusammenhängende Porenräume	
Struktur	Korngrößen: (0,04-0,06) 0,07-0,15 (-0,20 mm)	
	Kornformen: isometrisch und länglich spitz zulaufend	
Textur (Schichtung)	gering ausgeprägt, wenig lagenweise Bindemittelanreicherungen	
Sonstiges

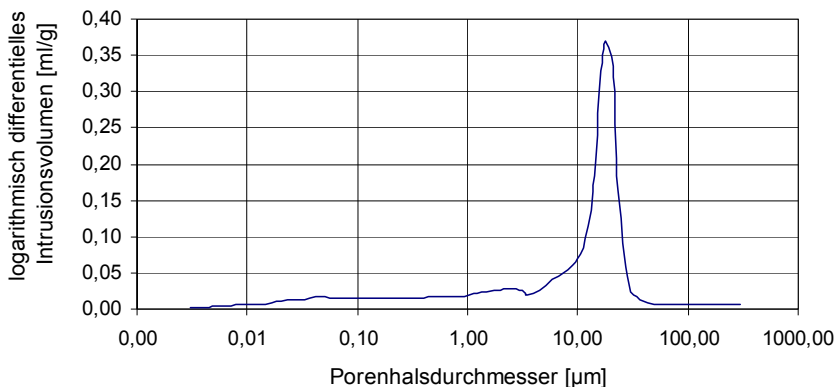
Gesteinstechnische Kennwerte			Probe TEU	
Herkunft der Probe		Teutleben		
Gefügekennwerte				
Reindichte	[g/cm³]	2,66		
Rohdichte	[g/cm³]	1,81		
Dichtigkeitsgrad	[-]	0,68		
Gesamtporosität	[V.-%]	31,95		
Offene Porosität aus Hg	[V.-%]	31,48		
Spezifische Oberfläche aus Hg	[m²/g]	3,37		
<div>Porenvolumenverteilung der Probe TEU</div> <div>

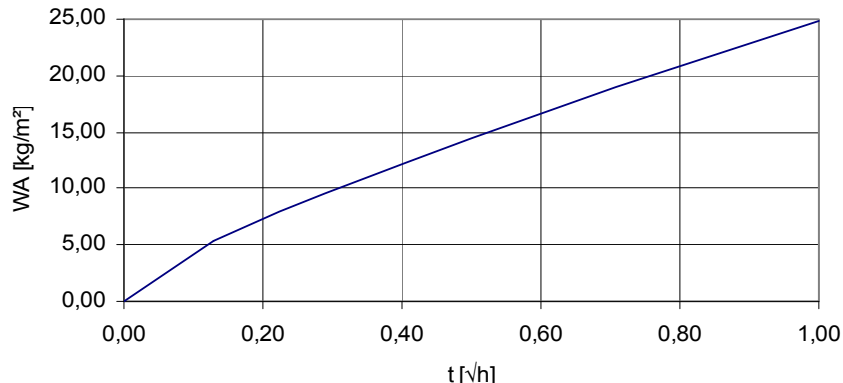
21,33	
Hygroskopische Wasseraufnahme (25-95% r.F.)	[M.-%]	0,91		
<div>Kapillare Wasseraufnahme der Probe TEU</div> <div>

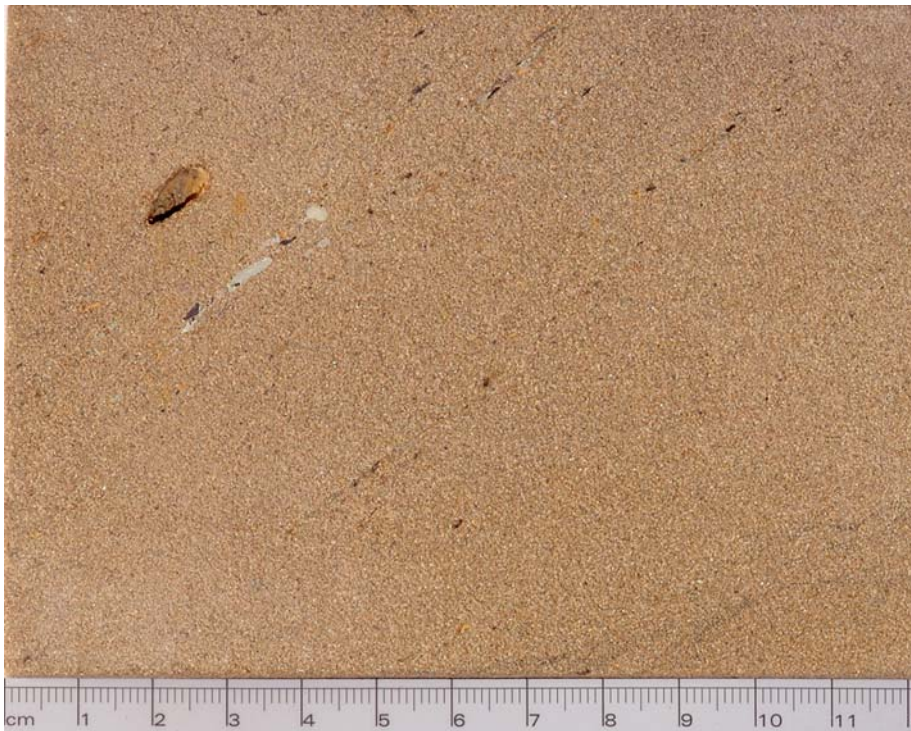
Megaskopischer Überblick		Probe LBG
Herkunft der Probe	Lauterbach Material aus dem Steinbruch	
Abbauort	Lauterbach	
Geologisches Alter	Keuper, Unterer Keuper (kuS)	
Geologische Kurzbeschreibung	Tonig-ferritisch gebundener, grüngelber, gelbbrauner feinkörniger Sandstein	
Klassifikation	Feldspatführender Sandstein mit Gesteinsbruchstücken (Sublitharenit)	
Abbildung Musterplatte trocken, Oberfläche gesägt

Gesamtfarbe	olivgrün, grüngelb, gelbbraun	
Detailfarben	ockerbraune Fleckenbildungen und Einschlüsse, kohlig schwärzliche Schlieren und Pflanzenreste	
Struktur	feinsandig, feinporig	
Textur	Gering ausgebildet, angedeutet durch ferritische Substanz und Glimmer	
Verwitterungsverhalten	Bei längerer Feuchtigkeitsbelastung oder an wasserbelasteten Bauteilen mäßig bis schlecht. An weniger feuchtigkeitsbelasteten Bauteilen meist gut. Schadbilder: Absanden, Abblättern, Schalenbildung	
Verwendungsbeispiele	Mauerwerk und Sockel von Gebäuden in Berka v.d.H., Lauterbach und Bischofroda, Kirche (14. Jh.) und Schloss in Bischofroda, Mauerwerk der Kirche (18. Jh.) in Krauthausen

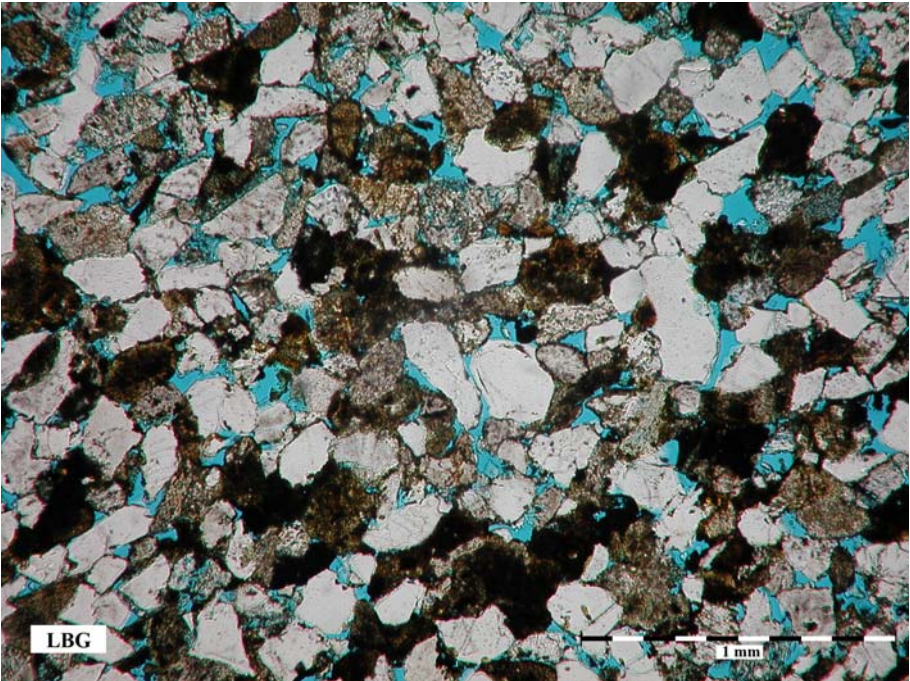
Mikroskopisches Beispiel (Dünnschliffauswertung)		Probe LBG
Herkunft der Probe	Lauterbach	
Abbildung

Komponenten	Quarz	
	Feldspäte	
	Gesteinsbruchstücke	
	Glimmer: häufig kleine Muskovite und gebleichte Biotite, vereinzelt lange Muskovite, z.T. verbogen	
	Grünliche Minerale: fehlen	
Bindemittel	Sonstiges	
	Kleine tonig-ferritische Aggregate, Häufig kleine und große bis sehr große (5 mm), braune, tonige Schluff-aggregate (im Bild unten), flasrig zwischen mehreren Klasten, lange und runde Brocken, davon die kleineren über den gesamten Schliff angereichert (Anteil ca. 10-15 %). Geringe sekundäre SiO ₂ -Anlagerung	
Diagenese (Kornbindung)	Packung insgesamt relativ eng, viele Kornkontakte, punktförmig bis zu langen Kontaktflächen, häufig Wechsel zwischen relativ enger und relativ weiter Packung, enge Packung infolge vieler kleiner Körner zwischen größeren körnern und durch kleine Ton-Schluff-Flasern

Sichtbarer Porenraum	mäßig porös 0,02-0,10 mm	
Struktur	Korngrößen: (0,05-0,10) 0,12-0,25 (-0,35 mm)	
	Kornformen: neben isometrischen relativ viele unregelmäßig längliche und spitze Körner, geringe Sortierung	
Textur (Schichtung)	gering ausgebildet, angedeutet durch ferritische Substanz, lange Muskovite und plattige Quarzkörner	
Sonstiges	ein sehr großes, kohliges Pflanzenstück in Schichtung eingeregelt

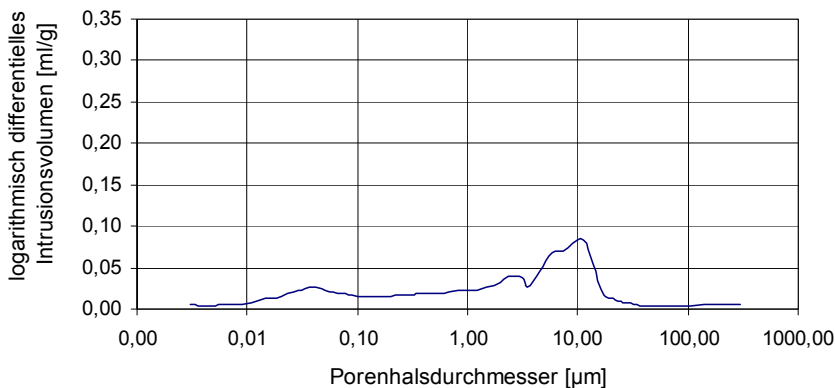
Gesteinstechnische Kennwerte			Probe LBG	
Herkunft der Probe		Lauterbach		
Gefügekenwerte				
Reindichte	[g/cm³]	2,66		
Rohdichte	[g/cm³]	2,00		
Dichtigkeitsgrad	[-]	0,75		
Gesamtporosität	[V.-%]	24,81		
Offene Porosität aus Hg	[V.-%]	21,62		
Spezifische Oberfläche aus Hg	[m²/g]	4,64		
<p>Porenvolumenverteilung der Probe LBG</p>

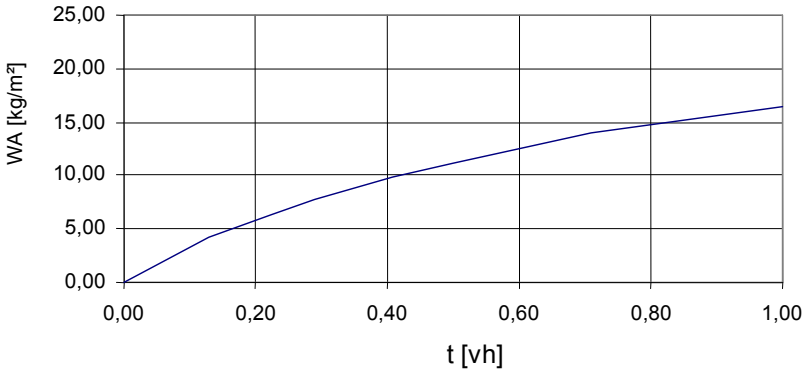
7,94	
Hygroskopische Wasseraufnahme (25-95% r.F.)	[M.-%]	1,51		
<p>Kapillare Wasseraufnahme der Probe LBG</p>

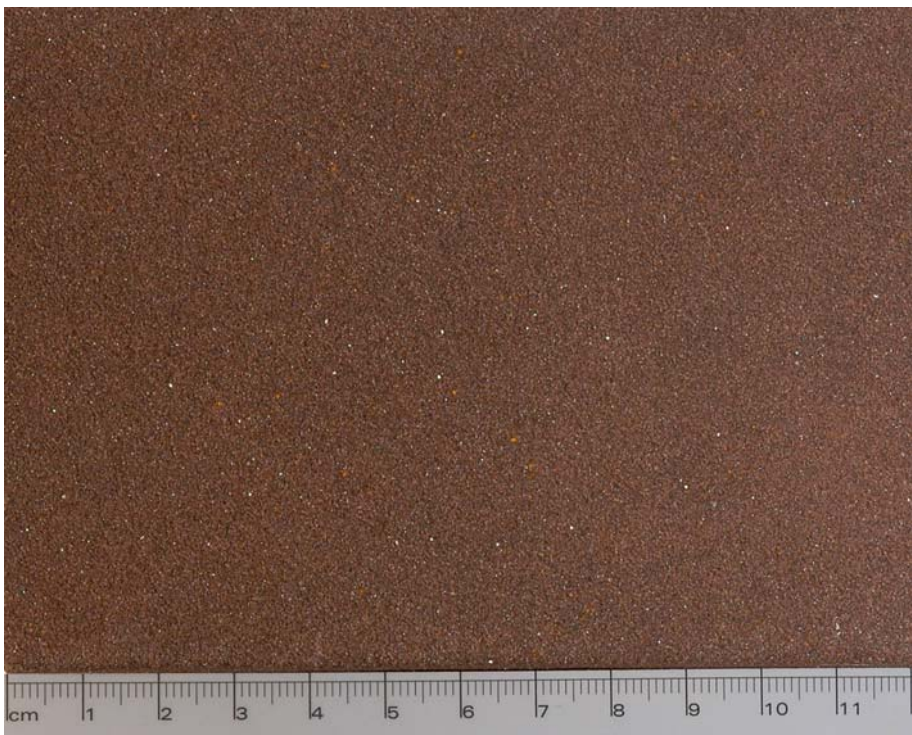
Megaskopischer Überblick		Probe LBR
Herkunft der Probe	Lauterbach Abbruchmaterial aus dem Ort	
Abbauort	Lauterbach	
Geologisches Alter	Keuper, Unterer Keuper (kuS)	
Geologische Kurzbeschreibung	Ferritisch gebundener, rotbrauner, feinkörniger Sandstein	
Klassifikation	Feldspatführender Sandstein mit Gesteinsbruchstücken (Sublitharenit)	
Abbildung Musterplatte trocken, Oberfläche gesägt

Gesamtfarbe	rotbraun, violettbraun	
Detailfarben	rostbraune Fleckenbildungen	
Struktur	feinsandig, feinporig	
Textur	nur angedeutet durch längliche ferritische Aggregate und eingeregelte Klasten	
Verwitterungsverhalten	relativ gut, auch in durchfeuchteten Sockelbereichen Schadbilder: Absanden, Abblättern	
Verwendungsbeispiele	Mauerwerk und Sockel von Gebäuden in Berka v.d.H., Lauterbach und Bischofroda, Kirche (14. Jh.) und Schloss in Bischofroda	
Literaturhinweise	NAUMANN (1904), HOPPE (1939), GRÄBE (1978), KATZSCHMANN ET AL. (2006)

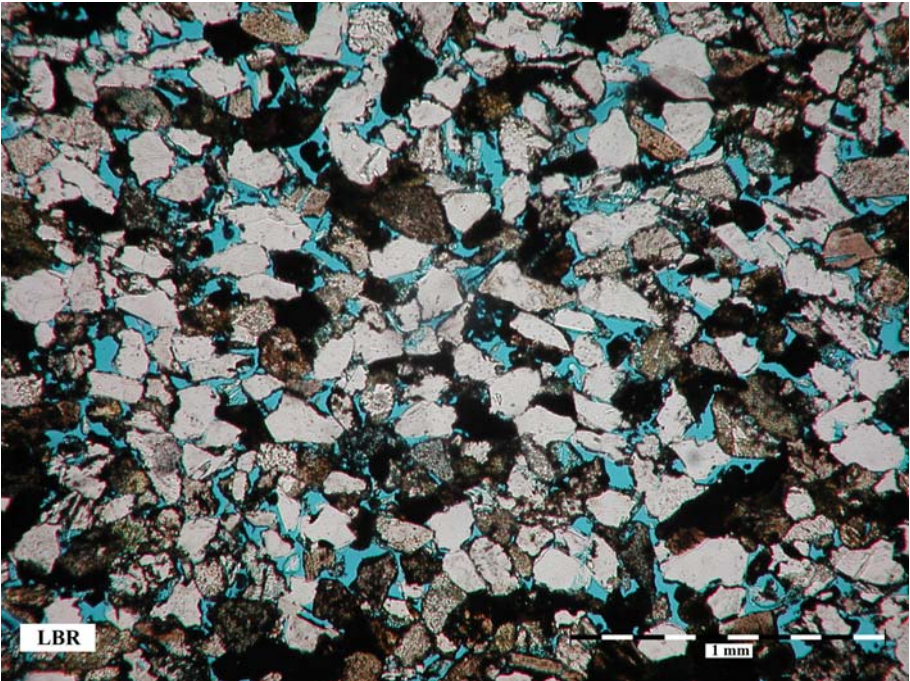
Mikroskopisches Beispiel (Dünnschliffauswertung)		Probe LBR
Herkunft der Probe	Lauterbach	
Abbildung

Komponenten	Quarz	
	Feldspäte: reichlich, meist Orthoklas, mäßig serizitisiert, Plagioklas verzwillingt, völlig frisch	
	Gesteinsbruchstücke	
	Glimmer: wenig, meist Muskovit	
	Grünliche Minerale: sehr selten, feinschuppige Aggregate (serizitisch/chloritisch)	
Bindemittel	Dünne ferritische Hüllen um die Quarzkörner (50-90 % der Korngrenze besetzt) dazu reichlich schwarzbraune und opake ferritische Partikel und Aggregate zwischen mehreren Klasten. Reichlich sekundäre SiO ₂ -Anlagerung	
Diagenese (Kornbindung)	Packung insgesamt relativ eng durch ferritische Substanzen, splittige Kornformen, ferritische Anreicherungen in größeren Bereichen, durch relativ hohe Kornbindungszahl mit 1-2 längeren Kontaktflächen und Ausfüllung von Porenräumen durch opake Substanzen	
Sichtbarer Porenraum	in Bereichen stärkerer ferritischer Bindung sehr gering porös, sonst mäßig porös 0,02-0,05 (-0,10 mm)

Struktur	Korngrößen: (0,05-0,07) 0,10-0,22 (-0,25 mm), ferritische Aggregate: 0,10x0,56 / 0,2x0,32mm, ferritische Körner: 0,1x0,12 bis 0,22x0,35 mm	
	Kornformen: meist unregelmäßig länglich und splittig	
Textur (Schichtung)	nur angedeutet durch längliche ferritische Aggregate und eingeregelter Klasten	
Sonstiges

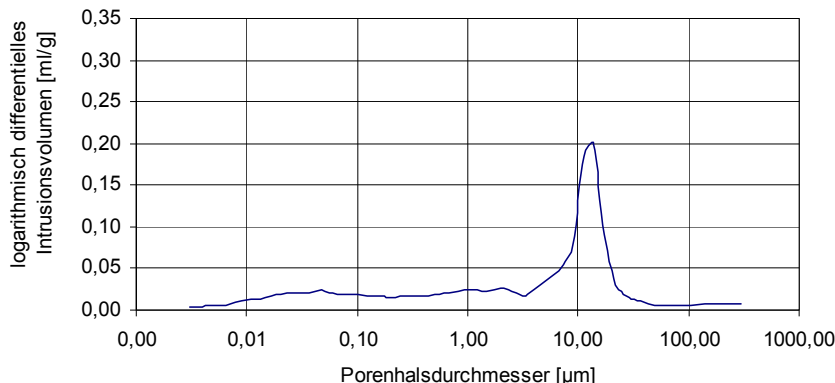
Gesteinstechnische Kennwerte			Probe LBR
Herkunft der Probe		Lauterbach	
Gefügekenwerte			
Reindichte	[g/cm³]	2,72	
Rohdichte	[g/cm³]	2,05	
Dichtigkeitsgrad	[-]	0,75	
Gesamtporosität	[V.-%]	24,59	
Offene Porosität aus Hg	[V.-%]	26,28	
Spezifische Oberfläche aus Hg	[m²/g]	5,29	
<p>Porenvolumenverteilung der Probe LBR</p>

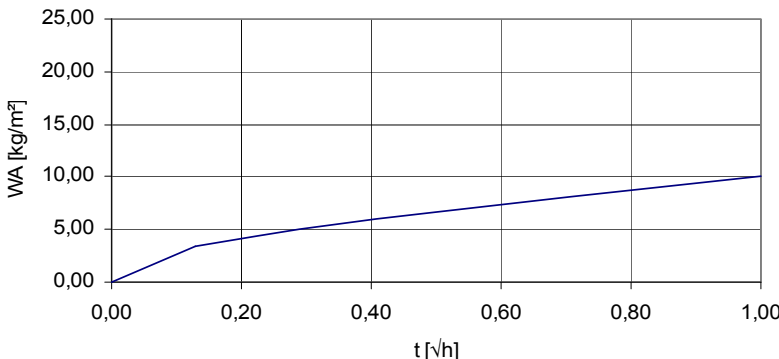
7,99
Hygroskopische Wasseraufnahme (25-95% r.F.)	[M.-%]	1,30	
<p>Kapillare Wasseraufnahme der Probe LBR</p>

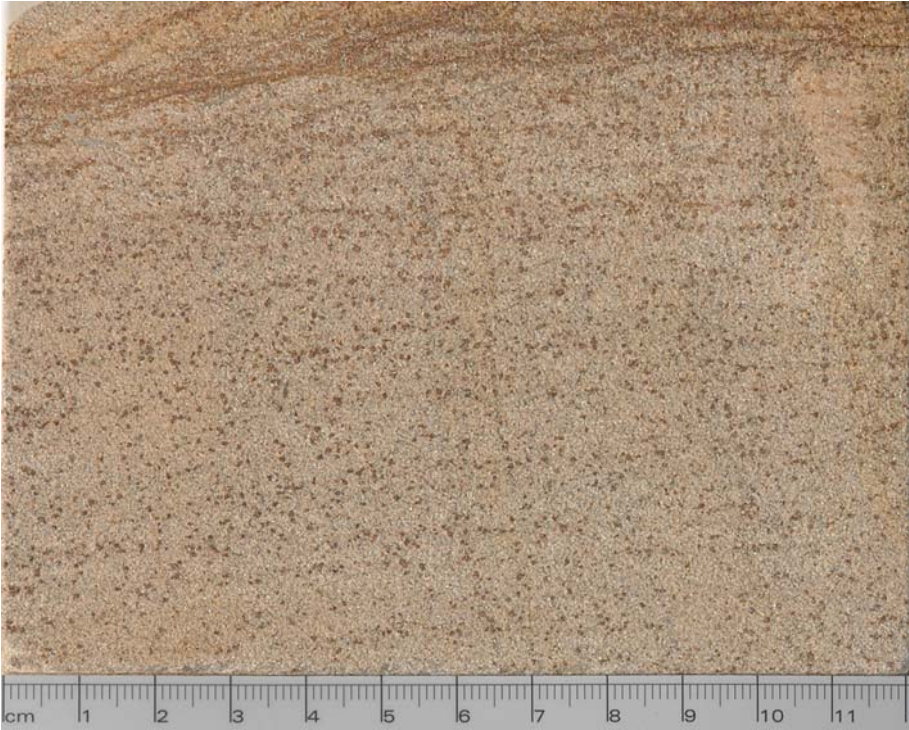
Megaskopischer Überblick		Probe HLB
Herkunft der Probe	Henningsleben Abbruchmaterial aus Illeben	
Abbauort	Henningsleben	
Geologisches Alter	Keuper, Unterer Keuper (kuS)	
Geologische Kurzbeschreibung	Ferritisch und karbonatisch gebundener, graubrauner, feinkörniger Sandstein	
Klassifikation	Feldspatführender Sandstein mit Gesteinsbruchstücken (Sublitharenit)	
Abbildung Musterplatte trocken, Oberfläche gesägt

Gesamtfarbe	Gelbbraun, graubraun	
Detailfarben	rostbraune Fleckenbildungen	
Struktur	feinsandig, feinporig	
Textur	gering angedeutet durch längliche ferritische Anreicherungen und Muskovite	
Verwitterungsverhalten	relativ gut, auch in durchfeuchteten Sockelbereichen Schadbilder: Absanden, Abblättern	
Verwendungsbeispiele	Mauerwerk der verputzten Kirche (16. Jh.) in Illeben	
Literaturhinweise	NAUMANN (1905)

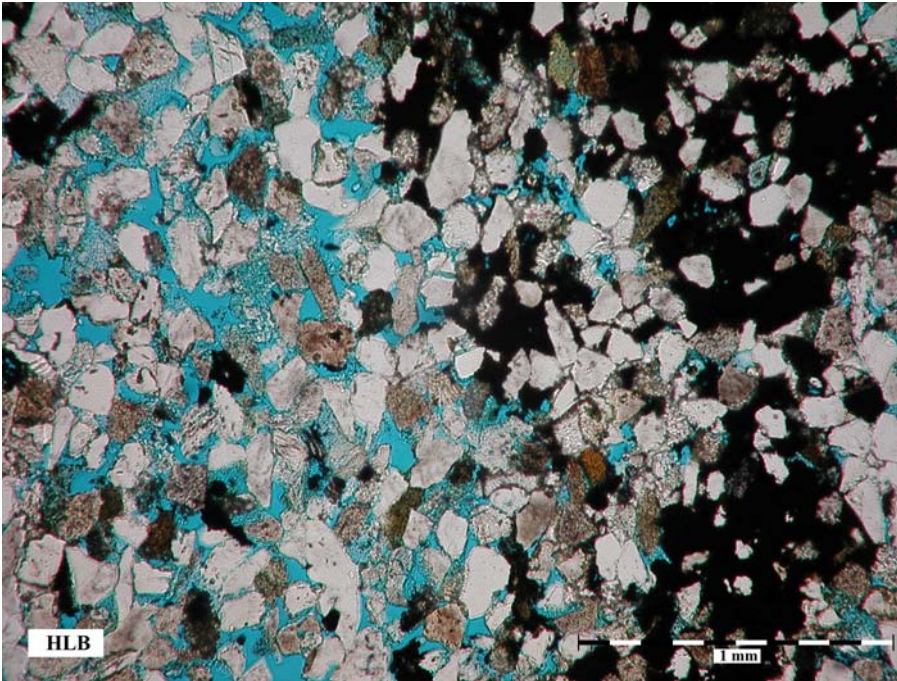
Mikroskopisches Beispiel (Dünnschliffauswertung)		Probe HLB
Herkunft der Probe	Henningsleben	
Abbildung

Komponenten	<p>Quarz</p> <p>Feldspäte: reichlich Orthoklas, mäßig bis stark serizitisiert,</p> <p>Gesteinsbruchstücke</p> <p>Glimmer: sehr selten Muskovite und alterierte Biotite</p> <p>Grünliche Minerale: selten grünliche körnige Komponenten</p>	
Bindemittel	<p>Ferritische Substanz: braun bis opak als große, unregelmäßig geformte Flecken, Flasern und Streifen mit eingeschlossenen Klasten (im Bild rechts)</p> <p>Karbonat: Anteil ca. 10 %, kleine Kristalle zwischen Klasten oder in Zwickeln, xenomorph: 0,04x0,08, 0,08x0,16-0,16x0,28 mm, oft nahe der ferritischen Substanzen angereichert</p> <p>Kleine helle, tonig-feinstglimmrige Aggregate,</p> <p>Geringe sekundäre SiO₂-Anlagerungen (nur außerhalb der ferritischen Substanzen), nur selten längere Quarzkornkontakte</p>	
Diagenese (Kornbindung)	<p>Ferritische Substanz als Stützfülle, darin isolierte Klasten. Karbonat in kleinen Partien verdichtend. Außerhalb davon: porös, insgesamt nur geringe Bindung</p>

Sichtbarer Porenraum	<p>In Bereichen stärkerer ferritischer und karbonatischer Bindung sehr gering porös, sonst: 0,03-0,08 8-0,10 mm)</p>	
Struktur	<p>Korngrößen: in ferritischen Bereichen 0,04-0,15 mm, sonst (0,04-0,06) 0,09-0,20 (-0,25 mm)</p>	
	<p>Kornformen: meist isometrisch, z. T. vieleckig, wenige rundlich</p>	
Textur (Schichtung)	<p>gering angedeutet durch längliche ferritische Anreicherungen und Muskovite</p>	
Sonstiges	<p>ein großer toniger Schluffbrocken eingelagert</p>

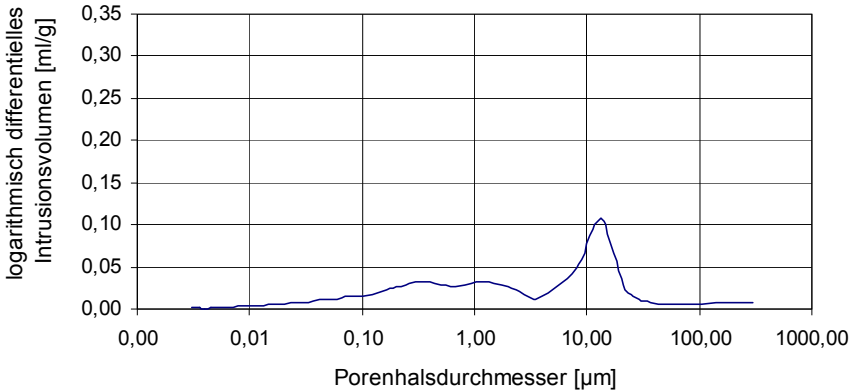
Gesteinstechnische Kennwerte			Probe HLB	
Herkunft der Probe		Henningsleben		
Gefügekennwerte				
Reindichte	[g/cm³]	2,66		
Rohdichte	[g/cm³]	1,95		
Dichtigkeitsgrad	[-]	0,73		
Gesamtporosität	[V.-%]	26,69		
Offene Porosität aus Hg	[V.-%]	21,11		
Spezifische Oberfläche aus Hg	[m²/g]	2,61		
<div>Porenvolumenverteilung der Probe HLB</div> <div>

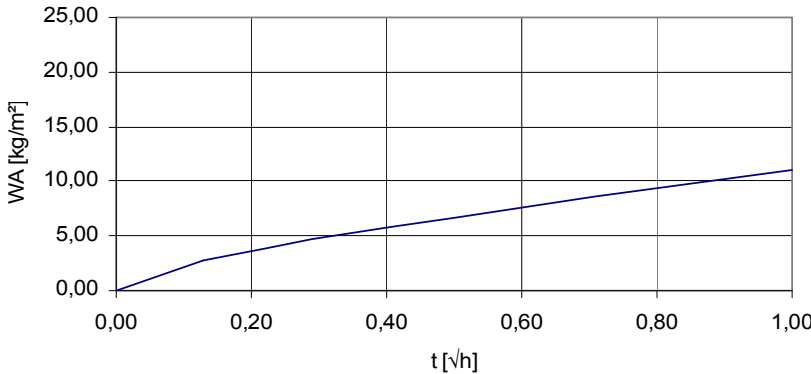
9,12	
Hygroskopische Wasseraufnahme (25-95% r.F.)	[M.-%]	0,85		
<div>Kapillare Wasseraufnahme der Probe HLB</div> <div>

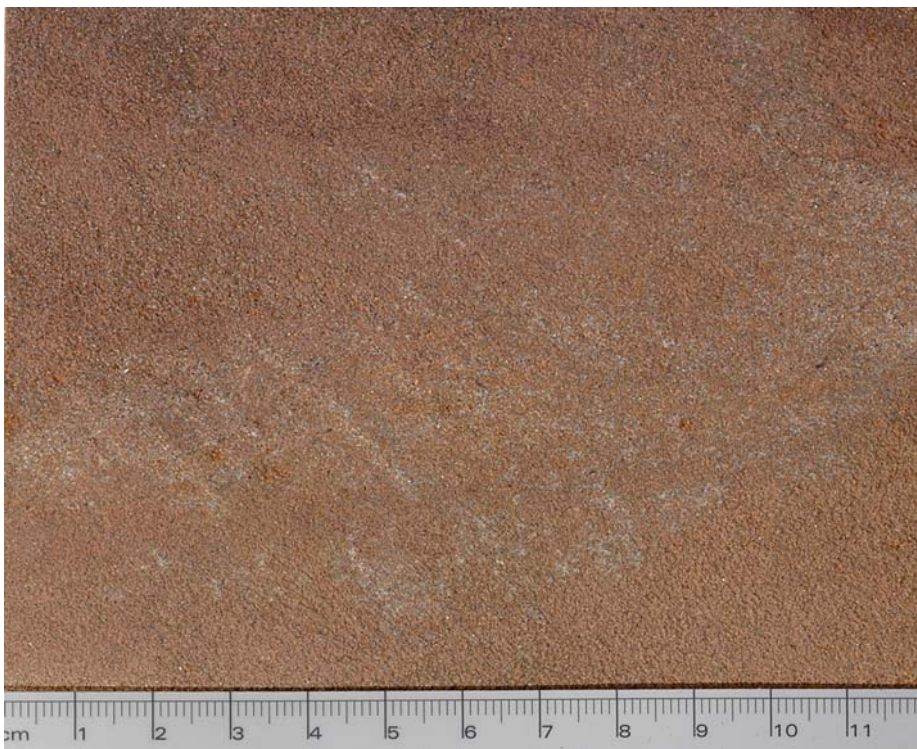
Megaskopischer Überblick		Probe HLI
Herkunft der Probe	Henningsleben Abbruchmaterial aus Illeben	
Abbauort	Henningsleben	
Geologisches Alter	Keuper, Unterer Keuper (kuS)	
Geologische Kurzbeschreibung	Ferritisch gebundener, rotbrauner, feinkörniger Sandstein	
Klassifikation	Feldspatführender Sandstein mit Gesteinsbruchstücken (Sublitharenit)	
Abbildung Musterplatte trocken, Oberfläche gesägt

Gesamtfarbe	rotbraun	
Detailfarben	rostbraune Fleckenbildungen	
Struktur	feinsandig, feinporig	
Textur	gering angedeutet durch linsenförmige Bereiche mit ferritischen Substanzen	
Verwitterungsverhalten	relativ gut, auch in durchfeuchteten Sockelbereichen Schadbilder: Absanden, Abblättern	
Verwendungsbeispiele	Mauerwerk der verputzten Kirche (16. Jh.) in Illeben	
Literaturhinweise	NAUMANN (1905)

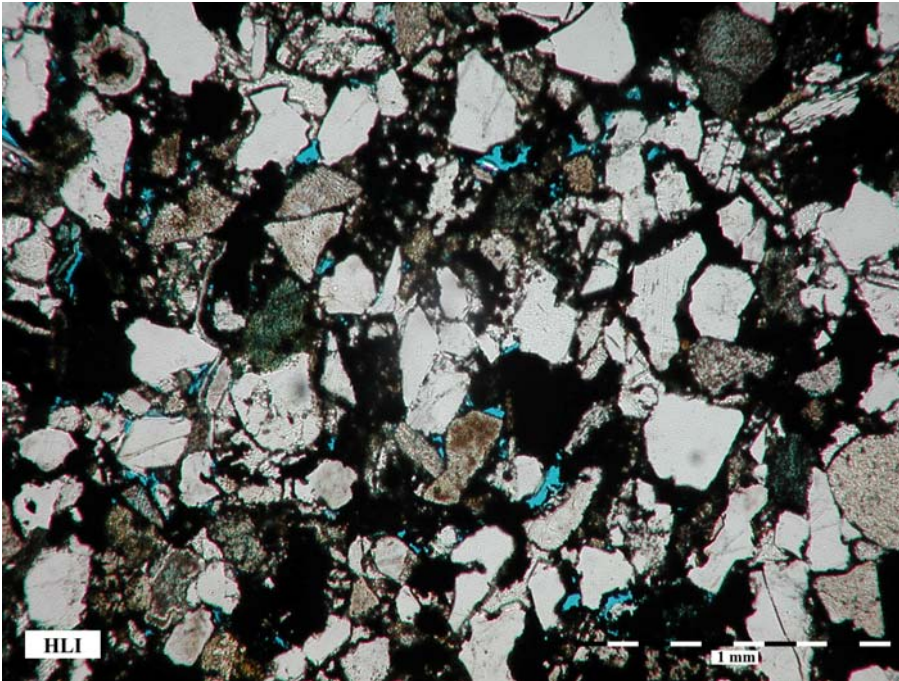
Mikroskopisches Beispiel (Dünnschliffauswertung)		Probe HLI
Herkunft der Probe	Henningsleben	
Abbildung

Komponenten	Quarz, Feldspäte	
	Gesteinsbruchstücke	
	Glimmer: selten kleine Muskovitblättchen, wenige alterierte Biotite	
	Grünliche Minerale: wenige dunkelgrüne, schuppige, chloritartige Aggregate	
Bindemittel	<p>Ferritische Substanz: ca. 25-40 %, dunkel- bis schwarzbraun, fast durchgängig zwischen mehreren Klasten, breite Zwischenräume und Zwickel füllend, z.T. in Streifen stärker angereichert, auch Partikel bis 0,5x0,6 mm</p> <p>Karbonat: Anteil am gesamten Schliff ca. 1 %, in einem Teilbereich des Schliffs ca. 6 %, kleine Kristalle in Zwickeln und streifig angereichert (0,04-0,25 mm). Geringe sekundäre SiO₂-Anlagerungen</p>	
Diagenese (Kornbindung)	<p>Ferritische Substanz in Streifen als Stützzement, sonst in breiten Hüllen. Durch ferritische und karbonatische Substanzen weitgehend dichte Packung.</p> <p>Sekundäre SiO₂-Anlagerungen z.T. als unterbrochene, z.T. als vollständige Säume zu Porenräumen hin, nur punktförmige Kontakte zu wenigen benachbarten Körnern</p>

Sichtbarer Porenraum	In Bereichen mit wenig ferritischer Substanz größere Poren (bis 0,10 mm, z.T. länglich 0,06x0,38 mm), insgesamt viele kleine Poren um 0,5 mm	
Struktur	Korngrößen: (0,05-0,09) 0,10-0,25 (-0,35 mm)	
	Kornformen: größere Körner meist unregelmäßig vieleckig, kurzprismatisch, kleinere Körner meist splittig	
Textur (Schichtung)	gering angedeutet durch linsenförmige Bereiche ferritischer Substanzen

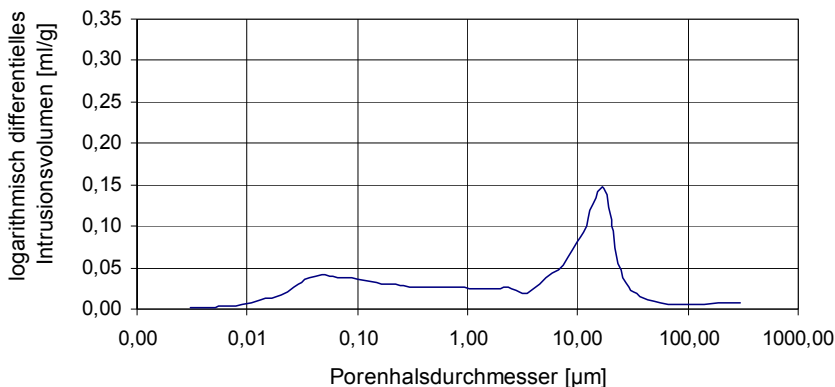
Gesteinstechnische Kennwerte			Probe HLI	
Herkunft der Probe		Henningsleben		
Gefügekennwerte				
Reindichte	[g/cm³]	2,70		
Rohdichte	[g/cm³]	2,08		
Dichtigkeitsgrad	[-]	0,77		
Gesamtporosität	[V.-%]	22,97		
Offene Porosität aus Hg	[V.-%]	28,55		
Spezifische Oberfläche aus Hg	[m²/g]	2,74		
<p>Porenvolumenverteilung der Probe HLI</p>

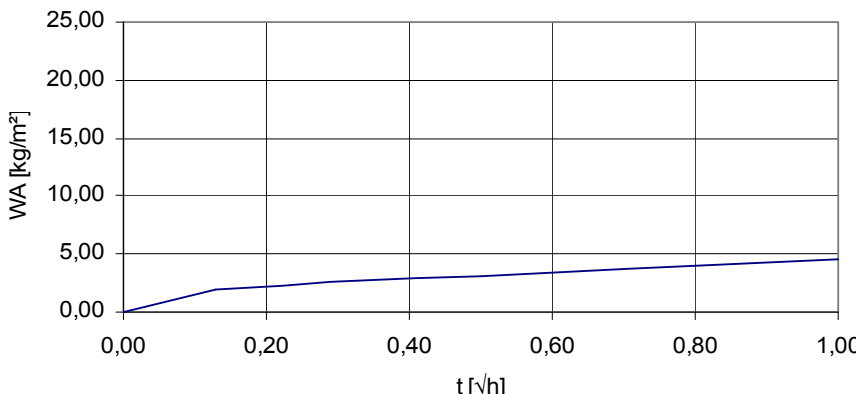
3,19	
Hygroskopische Wasseraufnahme (25-95% r.F.)	[M.-%]	0,85		
<p>Kapillare Wasseraufnahme der Probe HLI</p>

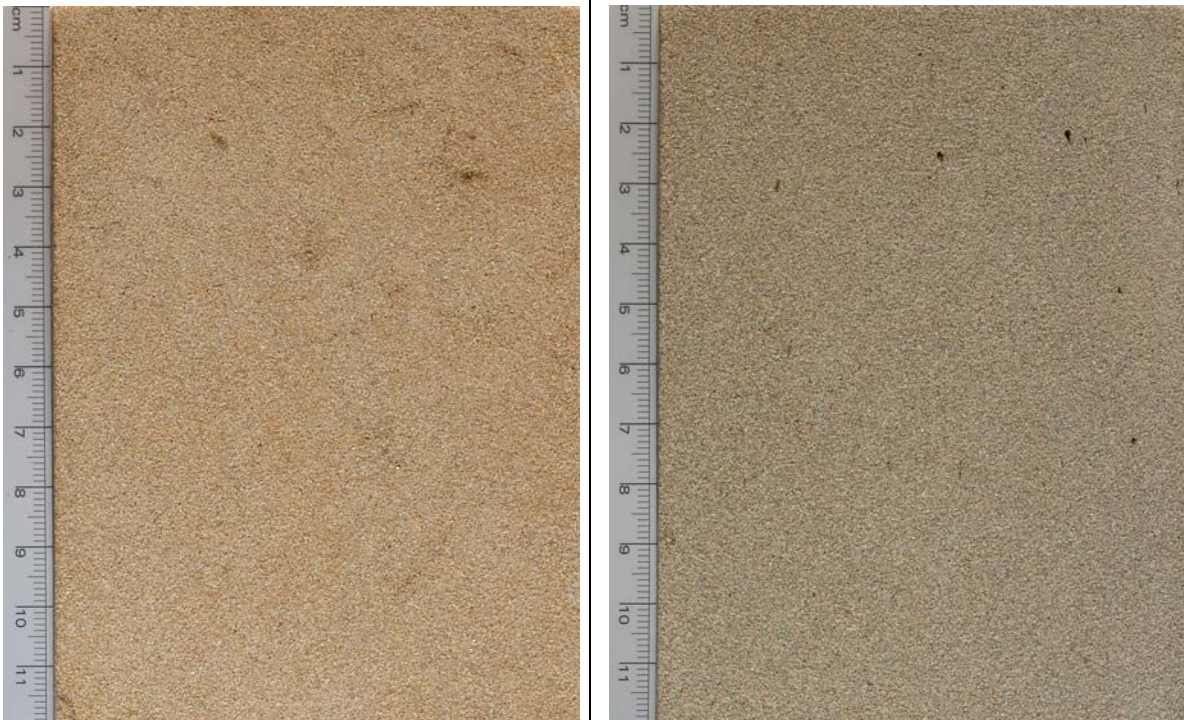
Megaskopischer Überblick		Probe HBS
Herkunft der Probe	Herbsleben Abbruchmaterial vom Schloss in Herbsleben	
Abbauort	Herbsleben	
Geologisches Alter	Keuper, Unterer Keuper (kuS)	
Geologische Kurzbeschreibung	Ferritisch, z.T. auch karbonatisch gebundener, gelbbrauner und graugrüner, glimmerreicher, feinkörniger Sandstein	
Klassifikation	Feldspatführender Sandstein mit Gesteinsbruchstücken (Sublitharenit)

Abbildungen	links gelbbraune, rechts graugrüne Varietät Musterplatten trocken, Oberfläche gesägt	
Gesamtfarbe	gelbbraun, gelbgrün, graugrün, olivgrün	
Detailfarben	feine Kohlelaminen, schwärzlich, braune Schichtungen und Fleckenbildungen	
Struktur	feinsandig, feinporig	
Textur	Schichtung kaum erkennbar, durch einzelne Glimmer und längliche tonig-ferritische Aggregate angedeutet	
Verwitterungsverhalten	Bei längerer Feuchtigkeitsbelastung oder an Gesimsen und Sohlbänken mäßig bis schlecht. An weniger feuchtigkeitsbelasteten Bauteilen meist gut. Schadbilder: Absanden, Abblättern, Schalenbildung

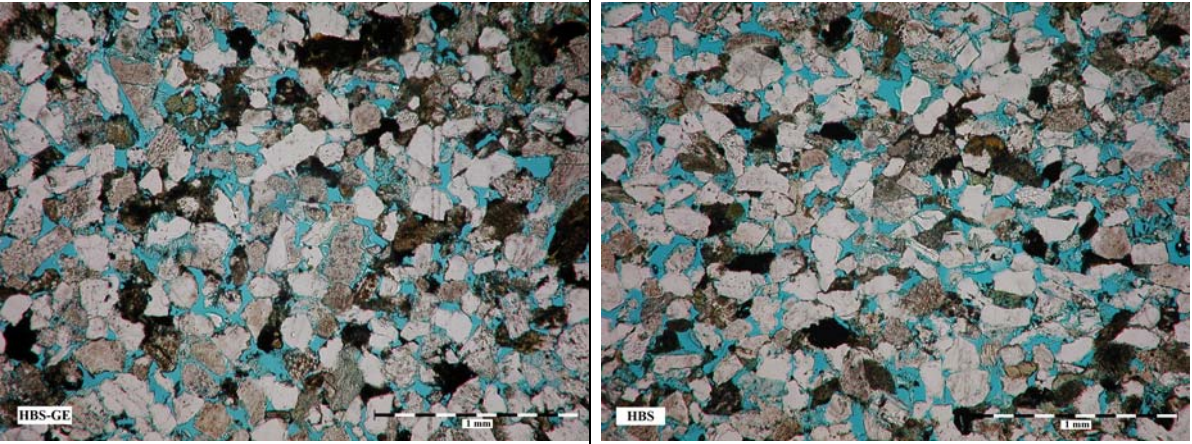
Mikroskopisches Beispiel (Dünnschliffauswertung)		Probe HBS
Herkunft der Probe	Herbsleben

Abbildungen	linkes gelbbraune, rechts graugrüne Varietät	
Komponenten	Quarz	
	Feldspäte: relativ viele Orthoklase mit geringer bis starker Serizitprossung, wenig, meist frische Plagioklase	
	Gesteinsbruchstücke: relativ viele kleine Gesteinsbruchstücke, überwiegend aus Serizitschuppen bestehend	
	Glimmer: Viele kleine kurzblättrige Muskovite und Biotite, meist aufgespalten. Wenig alterierter Biotit, ferritisch pigmentiert, stellenweise stärker angereichert.	
	Grünliche Minerale: wenige grünliche Flocken, schuppige Struktur, Chlorit	
Bindemittel	<p>Linkes Bild: In vielen fleckenartigen Bereichen dunkelbraune ferritische Substanz angereichert, sonst einzelne Flocken und opake Körner (0,07x0,07 - 0,12x0,38 mm, wenig helle tonige (feinstblättrige) Aggregate, meist in größeren Poren. Geringe sekundäre SiO₂-Anlagerung</p> <p>Rechtes Bild: Karbonat: nur wenig fleckenhaft gehäuft (hier ca. 10 %), sonst zwischen mehreren Klasten in verschiedenen Größen, am gesamten Schliff weniger 1 %, sekundäre SiO₂-Anlagerungen nicht eindeutig auszumachen</p>

Diagenese (Kornbindung)	<p>Linkes Bild: In bindemittelreichen, ferritischen Abschnitten relativ dichte Packung (im Bild rechts oben). Bindung über breite Hüllen und z.T. Stützzement, hier keine direkte Quarzkornbindung. Sonst geringe Bindung, wenig tonige oder ferritische Substanzen, wenig Quarzkornkontakte (in Bildmitte)</p> <p>Rechtes Bild: Kornbindung nicht auswertbar, da stark porös und isolierte Einzelkörner.</p>	
Sichtbarer Porenraum	Mittlere Porosität: 0,04-0,12 8(-0,15 mm), z.T. nur ein Gerüst von Mineral-körnern, kleine Kornverbände und isolierte Körner, verzweigtes Porensystem	
Struktur	Korngrößen: (0,06-0,09) 0,10-0,22 (-0,30 mm)	
	Kornformen: ca. 50 % isometrisch, ca. 50 % unregelmäßig vieleckig	
Textur (Schichtung)	Schichtung kaum erkennbar, durch einzelne Glimmer und längliche tonig-ferritische Aggregate angedeutet

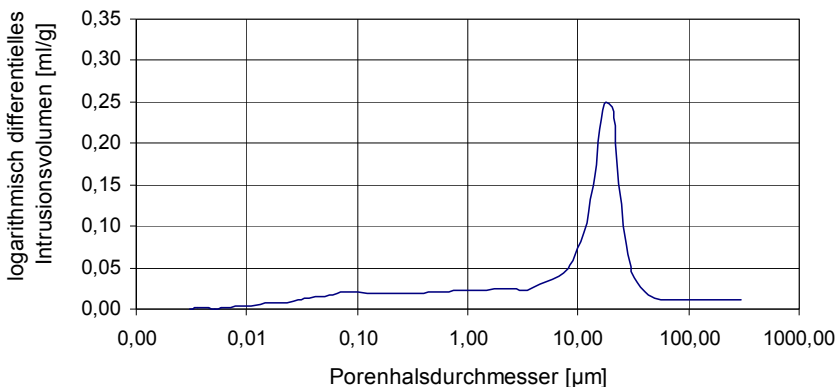
Gesteinstechnische Kennwerte			Probe HBS	
Herkunft der Probe		Herbsleben		
Gefügekennwerte				
Reindichte	[g/cm³]	2,67		
Rohdichte	[g/cm³]	1,92		
Dichtigkeitsgrad	[-]	0,72		
Gesamtporosität	[V.-%]	28,09		
Offene Porosität aus Hg	[V.-%]	28,44		
Spezifische Oberfläche aus Hg	[m²/g]	3,03		
<div>Porenvolumenverteilung der Probe HBS</div> <div>

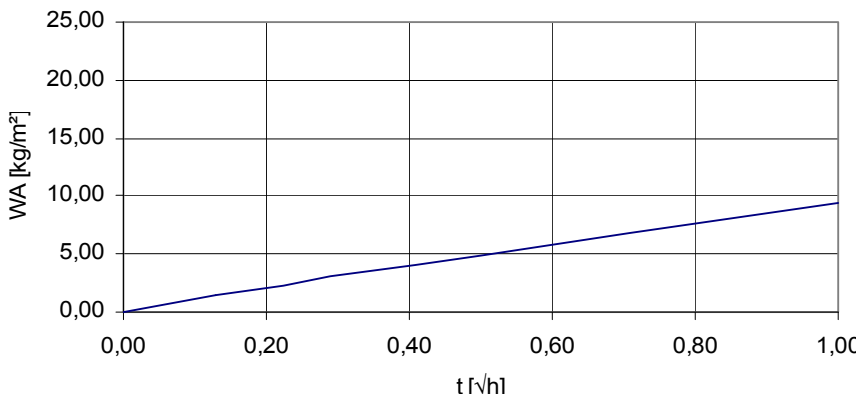
9,02	
Hygroskopische Wasseraufnahme (25-95% r.F.)	[M.-%]	0,86		
<div>Kapillare Wasseraufnahme der Probe HBS</div> <div>

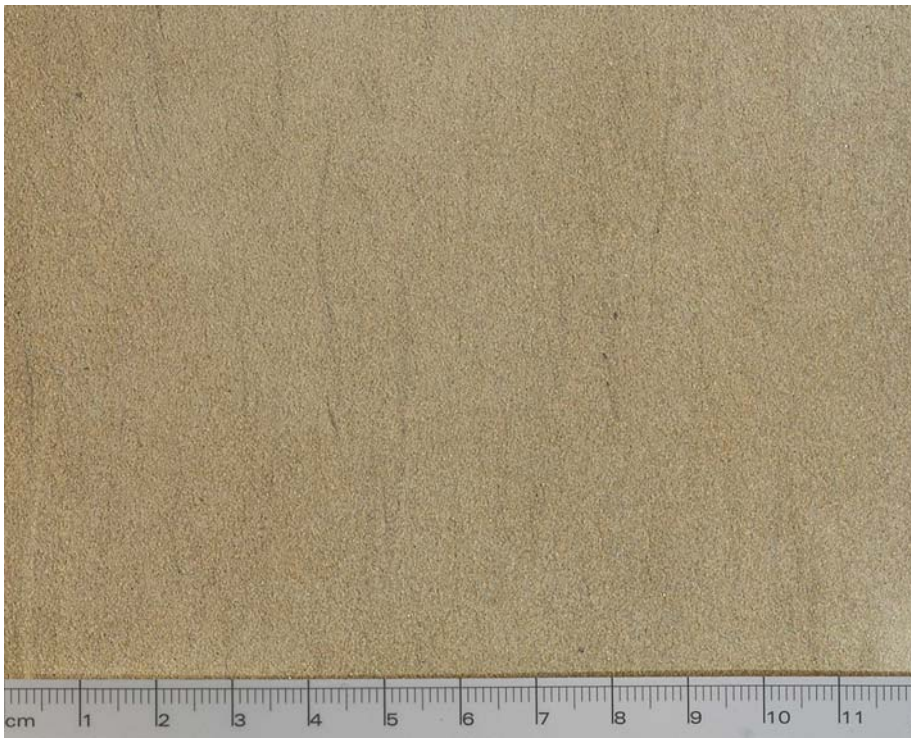
Megaskopischer Überblick		Probe SAL
Herkunft der Probe	Salomonsborn Anstehendes Gestein während des Baus der Autobahn A 71	
Abbauort		
Geologisches Alter	Keuper, Unterer Keuper (kuS)	
Geologische Kurzbeschreibung	Tonig und tonig-glimmrig gebundener, graugrüner, feinkörniger Sandstein	
Klassifikation	Feldspatführender Sandstein mit Gesteinsbruchstücken (Sublitharenit)	
Abbildung Musterplatte trocken, Oberfläche gesägt

Gesamtfarbe	hellgraugrün	
Detailfarben	feine schwärzliche Kohlelaminien	
Struktur	feinsandig, feinporig homogen	
Textur	Schichtung angedeutet durch dünne Glimmerlagen	
Verwitterungsverhalten	Bei längerer Feuchtigkeitsbelastung oder an wasserbelasteten Bauteilen mäßig bis schlecht. An weniger feuchtigkeitsbelasteten Bauteilen meist gut. Schadbilder: Absanden, Abblättern, Schalenbildung	
Verwendungsbeispiele	Vergleichbare Sandsteine waren wahrscheinlich die Lettenkeupersandsteine aus Kleinfahner, Witterda und Tiefthal, deren Steinbrüche nicht mehr existieren.

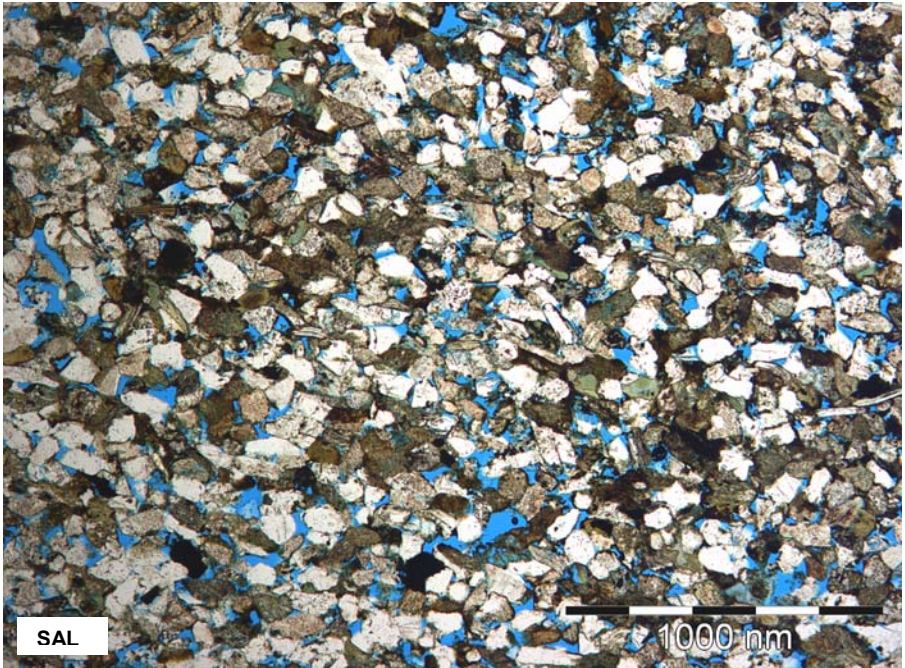
Mikroskopisches Beispiel (Dünnschliffauswertung)		Probe SAL
Herkunft der Probe	Salomonsborn	
Abbildung

Komponenten	Quarz	
	Feldspäte	
	Gesteinsbruchstücke	
	Glimmer: reichlich kurze Muskovitblättchen (um 0,15 mm), selten längere Muskovite (um 0,4 max. 0,75 mm), sehr reichlich Biotit (stark alteriert), meist um 0,12-0,24 mm, fein ferritisch durchsetzt, bräunlich verwittert, z.T. beginnende Bleichung	
	Grünliche Minerale: leichte Vergrünung der Biotite, möglicherweise in Verwitterung begriffene Glaukonitkörner	
Bindemittel	Sehr dünne ferritische Hüllen und Teilhüllen an ca. 40 % der Klasten, tonige schwach ferritische Porenfüllung, einzelne dunkelbraune bis opake ferritische, kleinfleckige Anreicherungen. Geringe sekundäre SiO ₂ -Anlagerungen	
Diagenese (Kornbindung)	Bindung mäßig, da viel tonige Porenfülle. Ca. 60 % der Klasten mit hellbraunen und braunen tonig-ferritischen Hüllen und Teilhüllen. SiO ₂ -Anlagerungen meist als kleine Ausstülpungen in Zwickel. Wegen ferritischer Hüllen nur wenige fleckenhafte Partien aus wenigen Klasten mit direkter Bindung.

Sichtbarer Porenraum	mäßig porös: 0,02-0,06 mm	
Struktur	Korngrößen: 0,04-0,12 (-0,15 mm)	
	Kornformen: isometrisch und vieleckig, selten rundlich	
Textur (Schichtung)	Einregelung vorhanden, mit dünnen Glimmerlagen aus kleinen Muskoviten und Biotiten	
Sonstiges

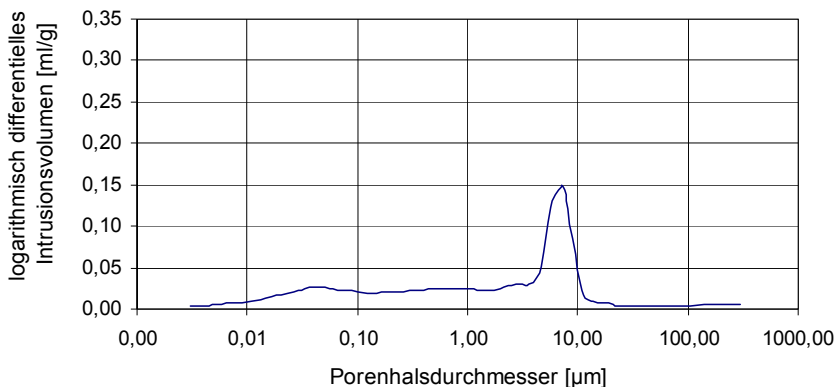
Gesteinstechnische Kennwerte			Probe SAL
Herkunft der Probe		Salomonsborn	
Gefügekennwerte			
Reindichte	[g/cm³]	2,60	
Rohdichte	[g/cm³]	2,05	
Dichtigkeitsgrad	[-]	0,79	
Gesamtporosität	[V.-%]	21,15	
Offene Porosität aus Hg	[V.-%]	22,12	
Spezifische Oberfläche aus Hg	[m²/g]	5,09	
<p>Porenvolumenverteilung der Probe SAL</p>

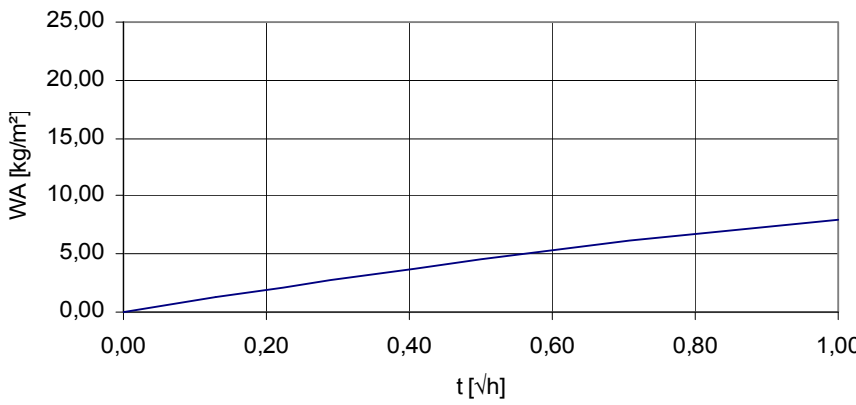
7,59
Hygroskopische Wasseraufnahme (25-95% r.F.)	[M.-%]	0,97	
<p>Kapillare Wasseraufnahme der Probe SAL</p>
